**Verifica dei danni subiti dal Sig. Luca Mariani proprietario dell'appartamento sito in Via Giovanni Battista Scaramelli n. 21 a seguito di infiltrazioni d'acqua provenienti dalla proprietà Marini posta al piano superiore.**

Il sottoscritto Dr. Ing. Francesco Papalia, iscritto all'Ordine degli Ingegneri della Provincia di Roma al n. A35513, per incarico ricevuto dal committente, Ing. Luca Mariani, redige la presente perizia tecnica relativamente alle condizioni in cui versa il locale ad uso residenziale posto al piano terreno in via Giovan Battista Scaramelli n 21, Roma.

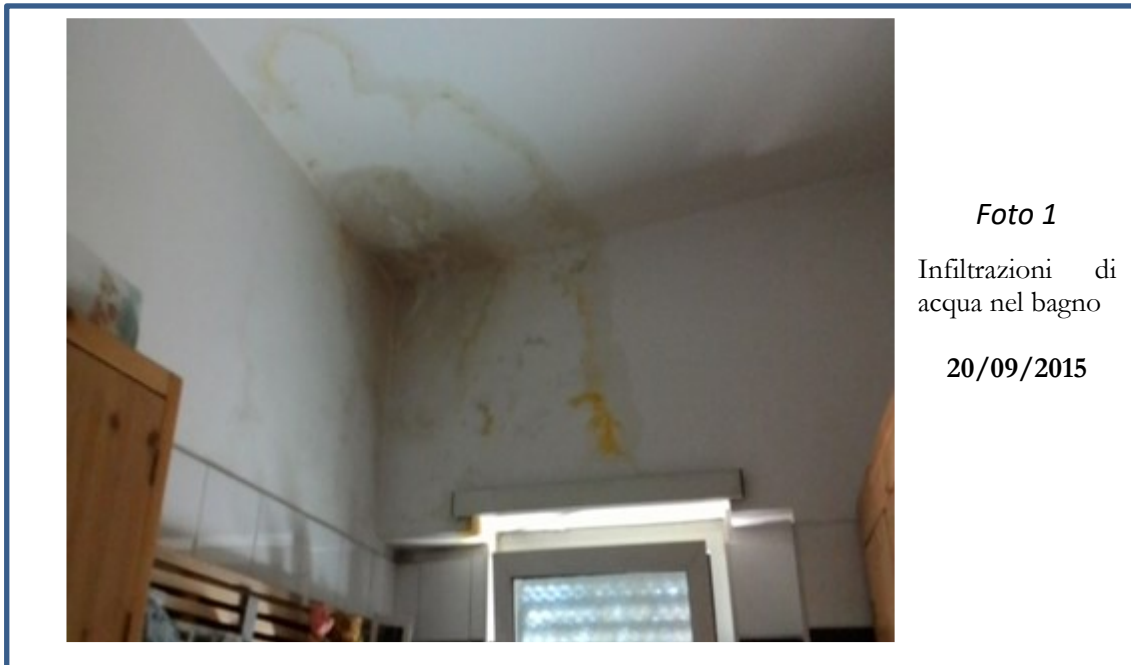
- Il primo fenomeno infiltrativo tutt'ora in atto, interessa il soffitto del bagno in corrispondenza del cavedio dove è presente la colonna di scarico. L'inizio del fenomeno è antecedente alla perizia tecnica dell'architetto Massimo Grazioli datata 10/12/2015 ed esattamente è collocato nel Giugno 2015. In base alla relazione del tecnico Manuel Vargas datata 24/04/2017 , si evince che l'infiltrazione di acqua nel bagno dell'Ing. Mariani è causata da un danno dell'impianto idraulico del bagno della signora Marini e probabilmente dallo scarico del water, **con la possibilità che siano infiltrazioni di acque nere.** In dimostranza che il fenomeno è tutt'oggi in atto si allega immagine del 20 Settembre 2015 (*Foto 1*) e immagine del 24/04/2017 (*Foto 2-3*)

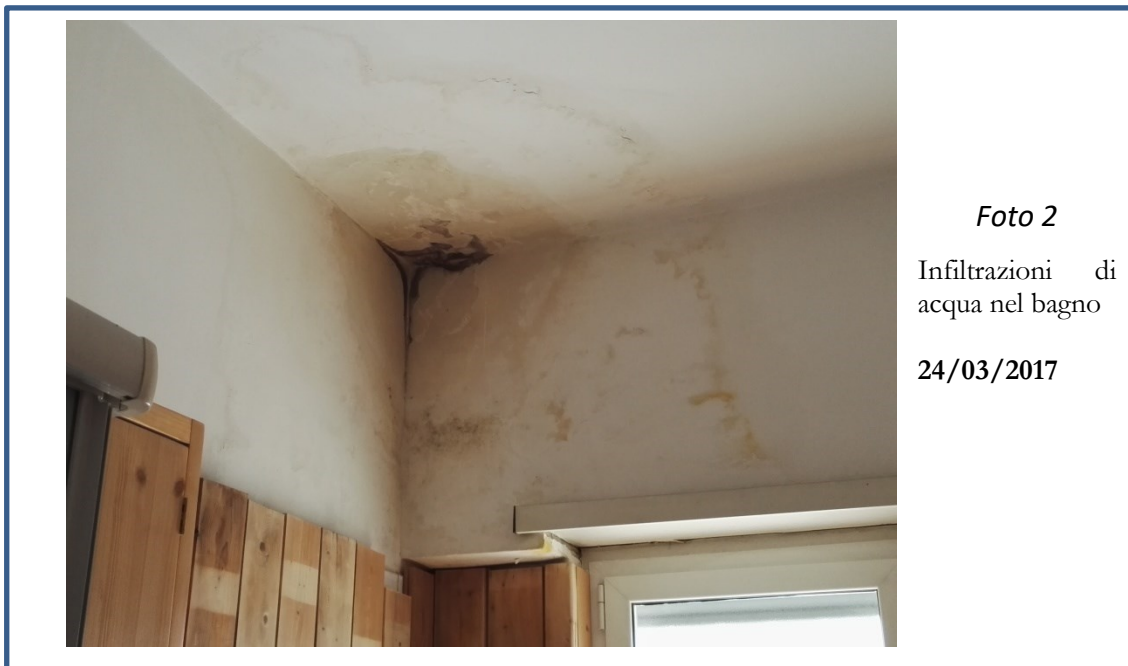
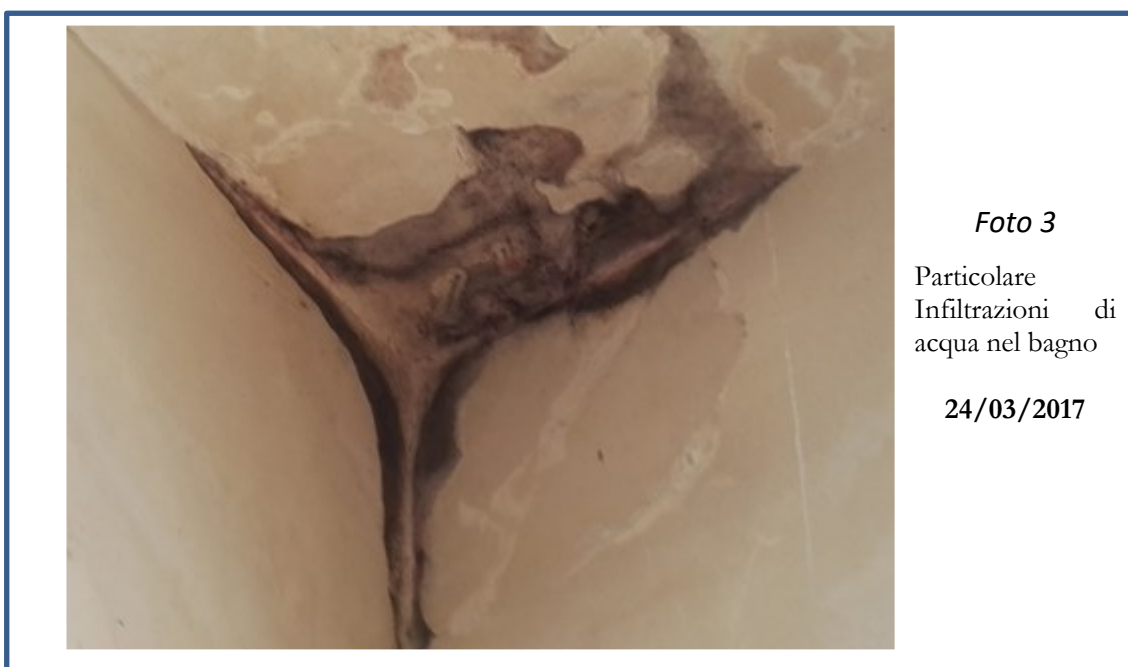
Questo Fenomeno ha prodotto umidità nei muri e nel solaio, per poi col tempo dare luogo a sbollature e efflorescenze di muffa nell'intonaco e nella tinteggiatura esistente, **molto pericolose per la salute delle persone.**

Si rilevano tutt'oggi oltre alla presenza di macchie asciutte e umidità ulteriori macchie chiare, che indicano la piena attività del fenomeno.

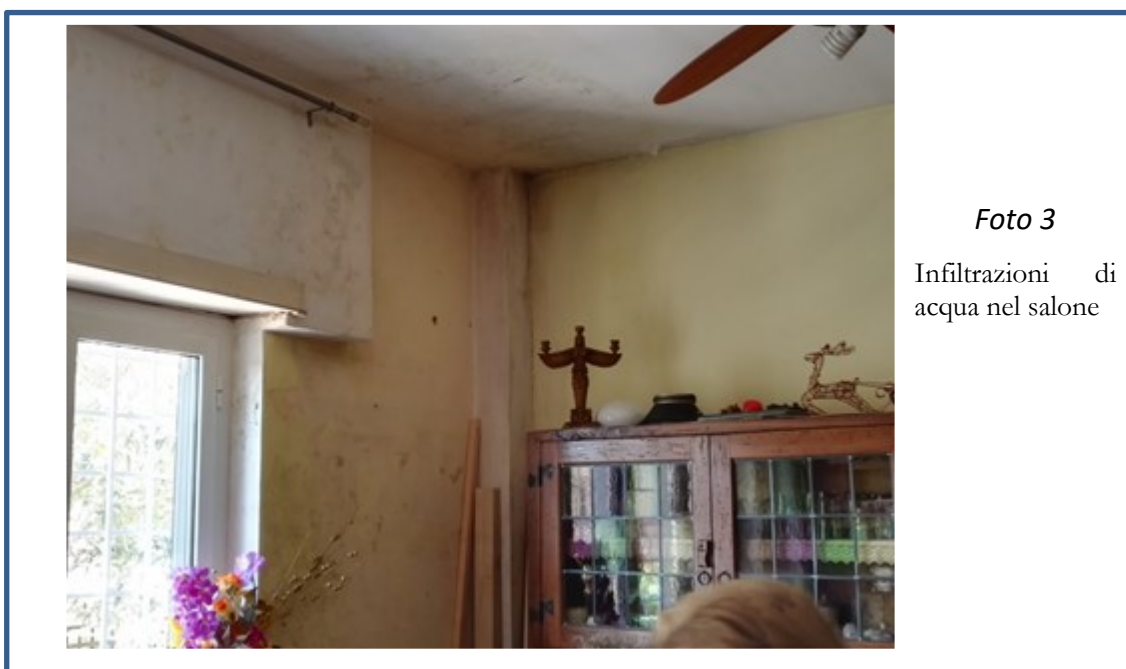
**Foto 3**

- Il secondo fenomeno infiltrativo riguarda il soffitto dell'ambiente adibito a soggiorno, all'angolo a confine con il giardino di pertinenza e con la strada. Il principio del fenomeno è collocabile a Settembre 2015. Le cause dell'infiltrazioni, come constatate dal tecnico Manuel Vargas che in data 2 Febbraio c.a. presso l'immobile in oggetto ha eseguito un sopralluogo conoscitivo, in presenza dell'Ing. Mariani, del tecnico Carella Stefano in qualità di Ditta incaricata dal Sig. Bernardini Mario amministratore del condominio e dell'Avv. Testa che rappresentava la Sig.ra Marini, sono da attribuire ad una perdita della caldaia di proprietà della signora Marini.

Infiltrazioni di  
acqua nel salone

Si ritiene lecito precisare che il soggiorno dell'appartamento dell'Ing. Mariani sottostante la caldaia presenta macchie di umidità e muffe nelle pareti, nel soffitto e nel pavimento, molto pericolose per la salute delle persone.

1. Scartavetratura e pulitura della pittura esistente sulle pareti e soffitto ;
2. Spicconatura, ove necessita, dell'intonaco del soffitto e delle pareti ;
3. Rifacimento delle pareti e soffitto con intonaco cementizio e sabbia fine, con ultimo strato con polvere di marmo e calce idrata;
4. Ripristino delle tracce e sistemazione dell'impianto elettrico esistente;
5. Trasporto a rifiuto materiali di risulta;
6. Tinteggiatura con pittura lavabile di resina sintetica emulsionabile (idropittura) su tutte le pareti oggetto dei lavori, a tre mani a coprire, compresa la preparazione delle superfici con rasatura stuccatura e imprimitura.
