# Relazione di Valutazione del danno Post-Sisma

Immobile sito nel Comune di Roma (RM)  
Via dei Gelsi 132 00171 (RM) Piano I Int 1A

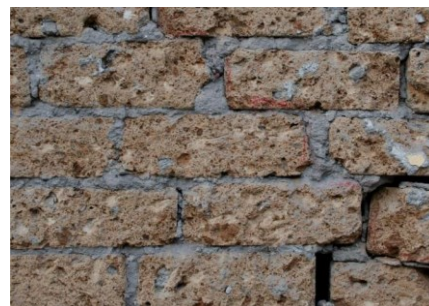
Piano terzo (Hotel 1880)

La struttura portante è in muratura di tufo, costituita da blocchi di dimensioni 37 cm di lunghezza, 25 cm di larghezza e 11 cm di spessore, collegato con giunti di malta di 2,5 cm.

Lo spessore dei paramenti murari è variabile, parte dai 60 cm del piano terra e si rastrema in elevazione.

La muratura risulta avere una buona regolarità e, a vista, una modesta qualità.

Dai test effettuati la qualità della malta può definirsi mediocre.

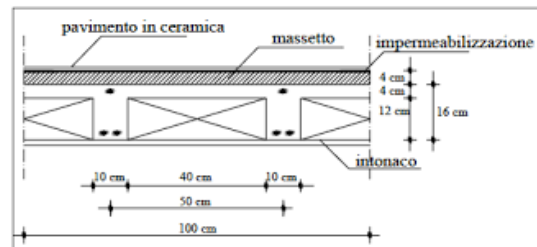
Da una prima analisi visiva e in funzione dell'epoca costruttiva si presuppone che il solaio sia in laterocemento costituito con travetti in cemento armato aventi interasse non inferiore ai 50 cm e soletta collaborante di 4 cm. Si consiglia pertanto di approfondire la conoscenza mediante un saggio sul solaio avente dimensioni indicative di 5 cm x 5 cm.

Non si è a conoscenza se è stato realizzato un irrigidimento, mediante tavolato doppio o, meglio ancora, soletta armata ben collegata ai paramenti. In questo caso i solai potrebbero intendersi rigidi o semirigidi, in base al livello di collegamento tra gli elementi componenti.
